# 秩父別町 橋梁個別施設計画

令和 4 年 9 月

秩父別町 建設課

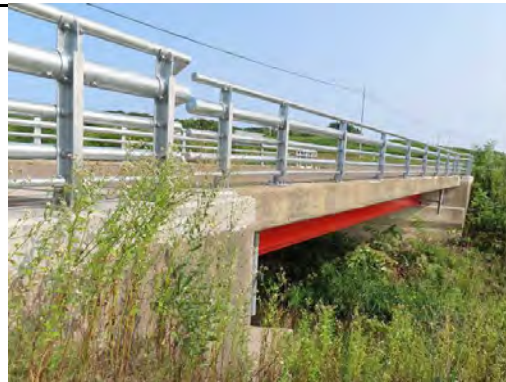
| 部材名 | 判定区分<br>(Ⅰ～Ⅳ) | 変状の種類<br>(Ⅱ以上の場合に記載) | 備考(写真番号、<br>位置等が分かる<br>ように記載) | 応急措置後の<br>判定区分 | 応急措置内容 | 応急措置及び<br>判定実施年月日 |
|---|---|---|---|---|---|---|
| 上部構造 | Ⅱ | ひびわれ | 写真001,主桁01 | | | |
| 下部構造 | Ⅱ | 漏水・遊離石灰 | 写真004,下部工02 | | | |

主桁(頂版)にひびわれ、下部工(側壁)に遊離石灰(土砂混入)があるため、状況に応じて監視や対策を検討するのが望ましい。

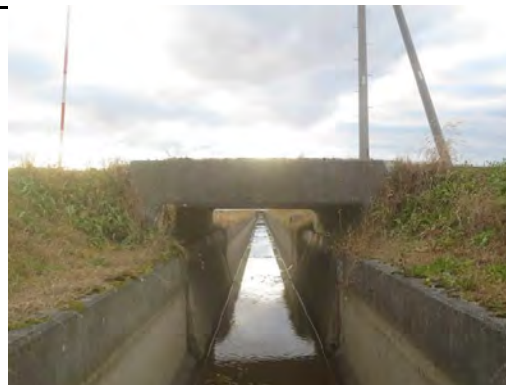
| 定期点検時に記録 | | | | | 応急措置後に記録 | | |
|---|---|---|---|---|---|---|---|
| 下部構造 | | Ⅱ | ひびわれ | 写真004,下部工01 | | | |
| その他 | | Ⅱ | 腐食 | 写真006,排水装置01 | | | |

| 定期点検時に記録 | |
|---|---|
| Ⅱ | 橋台にひびわれおよび排水装置の腐食は、予防保全の観点から進行に応じて、監視や対策を検討するのが望ましい。 |

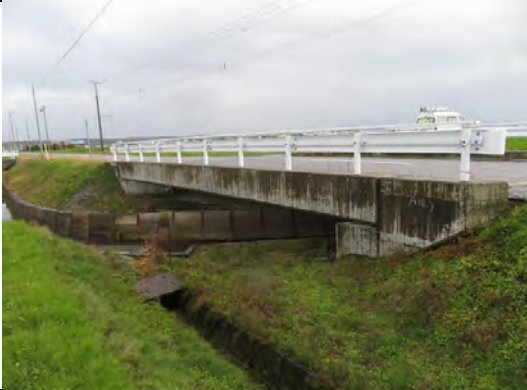
主桁(頂版)に遊離石灰、下部工(側壁)目地部に漏水が確認されたが、機能上に問題がなく損傷が軽微なため、経過観察とする。

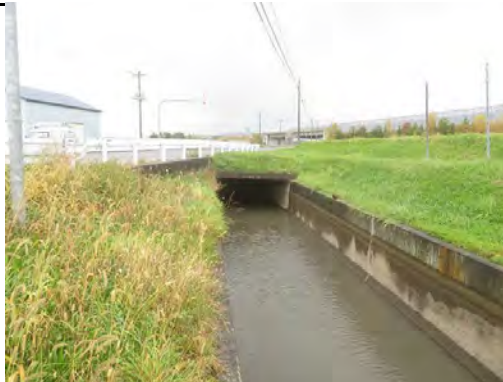
| 部材名 | 判定区分<br>(Ⅰ～Ⅳ) | 変状の種類<br>(Ⅱ以上の場合に記載) | 備考(写真番号、<br>位置等が分かる<br>ように記載) | 応急措置後の<br>判定区分 | 応急措置内容 | 応急措置及び<br>判定実施年月日 |
|---|---|---|---|---|---|---|
| 下部構造 | Ⅱ | ひびわれ | 写真004,下部工01 | | | |
| その他 | Ⅲ | 漏水・滞水 | 写真006,伸縮装置01 | | | |

橋台にひびわれ、遊離石灰が確認されたが、進行状況に応じて監視や対策検討が望ましい。伸縮装置は将来的に補修検討が望まれる。

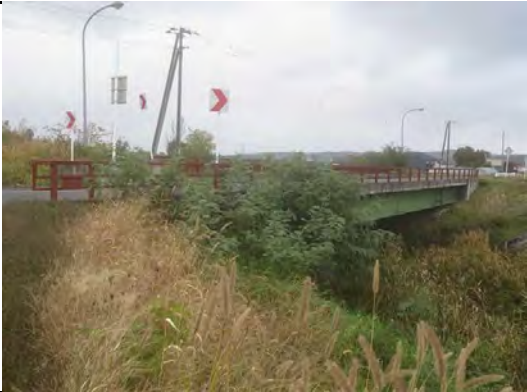
| 定期点検時に記録 | | | | 応急措置後に記録 | | |
|---|---|---|---|---|---|---|
| 下部構造 | | Ⅱ | 漏水・遊離石灰 | 写真004,下部工01 | | |
| その他 | | Ⅱ | 腐食 | 写真006,排水装置01 | | |

| 定期点検時に記録 | |
|---|---|
| Ⅱ | 鋼桁は局部的に錆があるものの健全である。A1橋台に錆汁を伴う遊離石灰が確認されたが、局部的であり機能上に問題はないため、損傷進行を監視するのが良い。 |

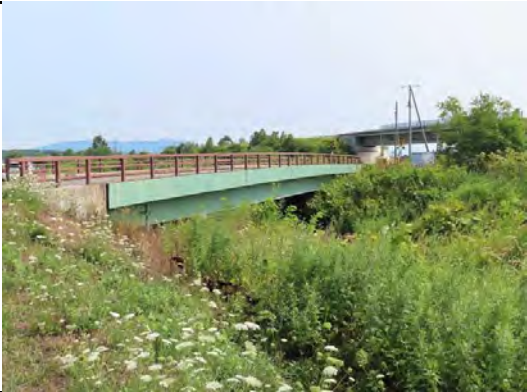
| 定期点検時に記録 | | | | | 応急措置後に記録 | | |
|---|---|---|---|---|---|---|---|
| 上部構造 | 主桁 | Ⅱ | 腐食 | 写真001,主桁02 | | | |
| | 横桁 | Ⅱ | 腐食 | 写真002,対傾構01 | | | |
| | 床版 | Ⅲ | 床版ひびわれ | 写真003,床版01 | | | |
| 下部構造 | | Ⅲ | 漏水・遊離石灰 | 写真004,下部工01 | | | |
| 支承部 | | Ⅱ | 腐食 | 写真005,支承部101 | | | |
| その他 | | Ⅲ | 漏水・滞水 | 写真006,伸縮装置02 | | | |

| 定期点検時に記録 | |
|---|---|
| Ⅲ | 床版に漏水のないひび割れが確認され、下部工に錆汁を伴う遊離石灰が確認された。損傷を監視し状況により対策を検討するのが望ましい。 |

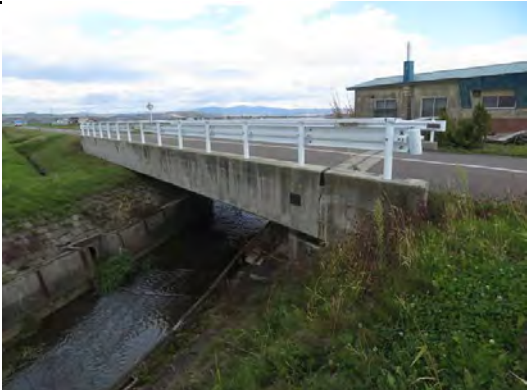
| 部材名 | 判定区分<br>(Ⅰ～Ⅳ) | 変状の種類<br>(Ⅱ以上の場合に記載) | 備考(写真番号、<br>位置等が分かる<br>ように記載) | 応急措置後の<br>判定区分 | 応急措置内容 | 応急措置及び<br>判定実施年月日 |
|---|---|---|---|---|---|---|
| 下部構造 | Ⅱ | ひびわれ | 写真004,下部工01 | | | |
| その他 | Ⅱ | うき・剥離・鉄筋露出 | 写真006,地覆02 | | | |

橋台にひびわれ、地覆に剥離・鉄筋露出が確認されたが、進行状況に応じて監視や対策を検討するのが望ましい。

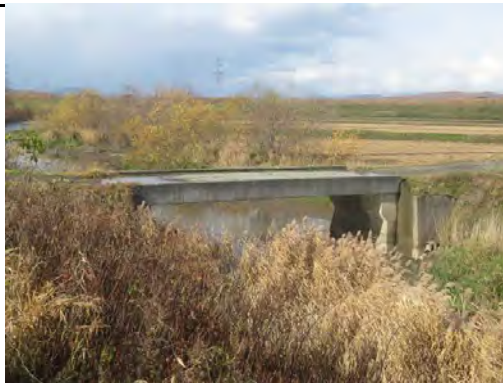
| 部材名 | 判定区分<br>(Ⅰ～Ⅳ) | 変状の種類<br>(Ⅱ以上の場合に記載) | 備考(写真番号、<br>位置等が分かる<br>ように記載) | 応急措置後の<br>判定区分 | 応急措置内容 | 応急措置及び<br>判定実施年月日 |
|---|---|---|---|---|---|---|
| 主桁 | Ⅲ | うき・剥離・鉄筋露出 | 写真001,主桁01 | | | |
| 下部構造 | Ⅲ | ひびわれ | 写真004,下部工01 | | | |
| その他 | Ⅲ | 漏水・滞水 | 写真006,伸縮装置01 | | | |

| (判定区分) | (所見等) |
|---|---|
| Ⅲ | 主桁下面の広範囲に鉄筋露出、パイルベント式橋台基礎杭にひびわれが確認されたが、構造上重要部位の損傷のため対策を講じるのが望ましい。 |

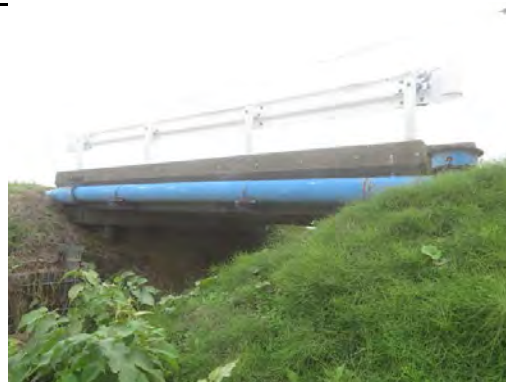
| 部材名 | 判定区分<br>(Ⅰ～Ⅳ) | 変状の種類<br>(Ⅱ以上の場合<br>に記載) | 備考(写真番号、<br>位置等が分かる<br>ように記載) | 応急措置後の<br>判定区分 | 応急措置内容 | 応急措置及び<br>判定実施年月日 |
|---|---|---|---|---|---|---|
| 主桁 | Ⅲ | うき・剥離・鉄筋露出 | 写真001,主桁01 | | | |
| 下部構造 | Ⅲ | 変形・欠損 | 写真004,下部工01 | | | |
| その他 | Ⅲ | 漏水・滞水 | 写真006,伸縮装置01 | | | |

| (判定区分) | (所見等) |
|---|---|
| Ⅲ | 主桁下面に鉄筋露出、パイルベント式橋台基礎杭に欠損(施工不良)が確認されたが、構造上重要部位の損傷のため早期に対策を行うのが望ましい。 |

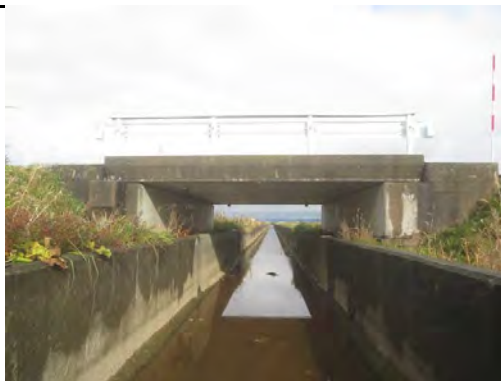
| 部材名 | 判定区分<br>(Ⅰ～Ⅳ) | 変状の種類<br>(Ⅱ以上の場合<br>に記載) | 備考(写真番号、<br>位置等が分かる<br>ように記載) | 応急措置後の<br>判定区分 | 応急措置内容 | 応急措置及び<br>判定実施年月日 |
|---|---|---|---|---|---|---|
| 主桁 | Ⅱ | 腐食 | 写真001,主桁01 | | | |
| 横桁 | Ⅱ | 腐食 | 写真002,対傾構01 | | | |
| 床版 | Ⅲ | 床版ひびわれ | 写真003,床版01 | | | |
| 下部構造 | Ⅲ | 漏水・遊離石灰 | 写真004,下部工02 | | | |
| その他 | Ⅲ | 漏水・滞水 | 写真006,伸縮装置01 | | | |

| (判定区分) | (所見等) |
|---|---|
| Ⅲ | 鋼桁の塗装劣化が進行し、支承も全体的に腐食が進行、一部支承下面に空隙が見られる。床版には二方向ひび割れが発生している。A2橋台はひび割れや広範囲な浮き、錆汁がある。損傷進行を監視し対策を検討するのが望ましい。 |

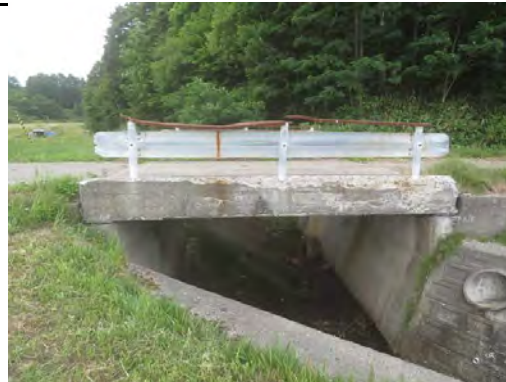
| 部材名 | 判定区分<br>(Ⅰ～Ⅳ) | 変状の種類<br>(Ⅱ以上の場合に記載) | 備考(写真番号、<br>位置等が分かる<br>ように記載) | 応急措置後の<br>判定区分 | 応急措置内容 | 応急措置及び<br>判定実施年月日 |
|---|---|---|---|---|---|---|
| 上部構造 | Ⅱ | うき・剥離・鉄筋露出 | 写真001,主桁01 | | | |
| 床版 | Ⅲ | 漏水・遊離石灰 | 写真003,床版02 | | | |
| 下部構造 | Ⅱ | うき・剥離・鉄筋露出 | 写真004,下部工02 | | | |
| その他 | Ⅲ | 漏水・滞水 | 写真006,伸縮装置01 | | | |

| (判定区分) | (所見等) |
|---|---|
| Ⅲ | 間詰め床版に錆汁混じり遊離石灰、主桁(G1)とA2橋台は鉄筋露出、伸縮装置の漏水が見られる。損傷進行を監視し対策を検討するのが望ましい。 |

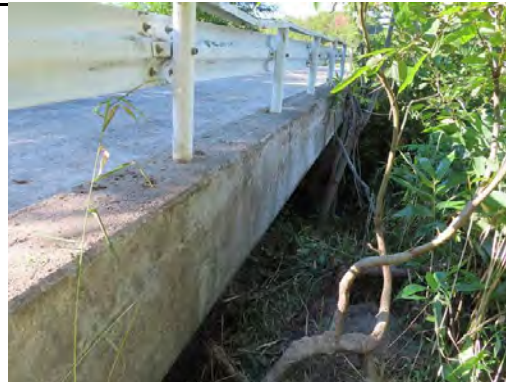
| 部材名 | 判定区分<br>(Ⅰ～Ⅳ) | 変状の種類<br>(Ⅱ以上の場合に記載) | 備考(写真番号、<br>位置等が分かる<br>ように記載) | 応急措置後の<br>判定区分 | 応急措置内容 | 応急措置及び<br>判定実施年月日 |
|---|---|---|---|---|---|---|
| 床版 | Ⅲ | 漏水・遊離石灰 | 写真003,床版01 | | | |
| 下部構造 | Ⅱ | ひびわれ | 写真004,下部工01 | | | |
| その他 | Ⅲ | 漏水・滞水 | 写真006,伸縮装置02 | | | |

| (判定区分) | (所見等) |
|---|---|
| Ⅲ | 間詰め床版から錆汁混じり遊離石灰、橋台に遊離石灰を伴うひび割れ、伸縮装置から漏水が確認された。損傷を監視し補修を検討するのが望ましい。 |

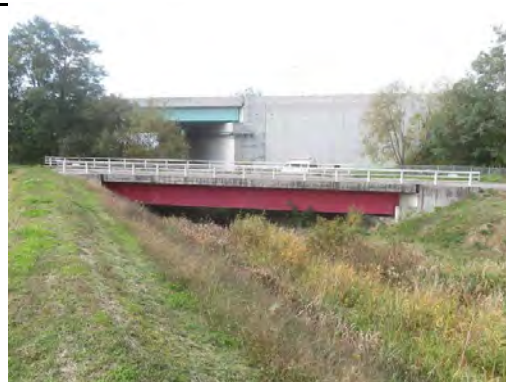
| 部材単位の診断(各部材毎に最悪値を記入) | | | | 点検者 | (株)道測テクニス | 点検責任者 | 川口 昇 |
|---|---|---|---|---|---|---|---|
| 上部構造 | 主桁 | Ⅱ | 腐食 | 写真001,主桁92 | | | |
| | 横桁 | Ⅱ | 腐食 | 写真002,横桁02 | | | |
| | 床版 | Ⅲ | 漏水・遊離石灰 | 写真003,床版01 | | | |
| 下部構造 | | Ⅲ | ひびわれ | 写真004,下部工02 | | | |

| 道路橋毎の健全性の診断(判定区分Ⅰ～Ⅳ) | | | | 措置後に記録 | |
|---|---|--|--|---|---|
| (判定区分) | (所見等) 床板に遊離石灰を伴うひびわれが見られる。 | | | (再判定区分) | (再判定実施年月日) |

| 道路橋毎の健全性の診断(判定区分Ⅰ～Ⅳ) | | | | 措置後に記録 | |
|---|---|--|--|---|---|
| Ⅱ | ひびわれ補修、橋面防水等の対策実施が望ましい。 | | | | |
