# 秩父別町 橋梁個別施設計画

令和 4 年 9 月

秩父別町 建設課

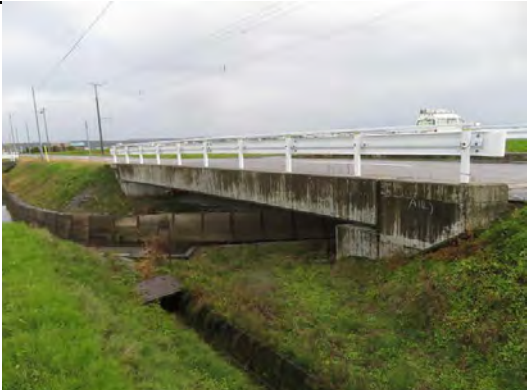
主桁(頂版)に遊離石灰、下部工(側壁)目地部に漏水が確認されたが、機能上に問題がなく損傷が軽微なため、経過観察とする。

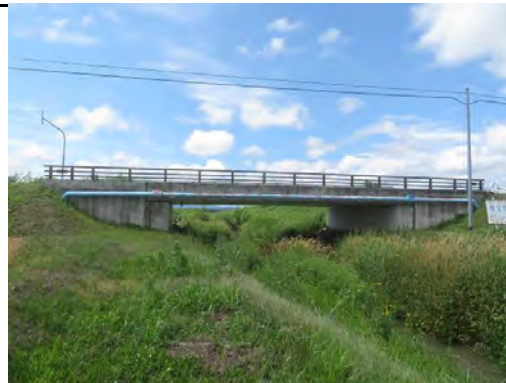
| 定期点検時に記録 | |
|---|---|
| Ⅰ | 主桁(頂版)目地部に剥離が確認されたが、損傷が局部的かつ軽微であることから定期点検による経過観察とする。 |

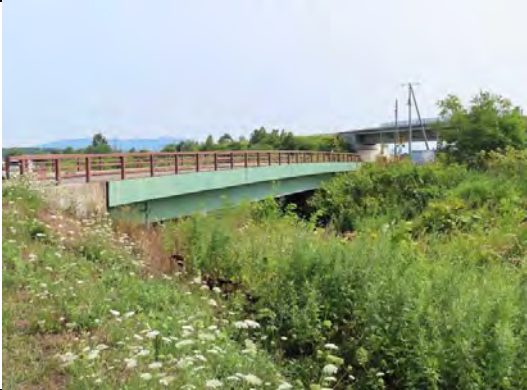
| 定期点検時に記録 | | | | | 応急措置後に記録 | | |
|---|---|---|---|---|---|---|---|
| 上部構造 | 主桁 | Ⅱ | 腐食 | 写真001,主桁02 | | | |
| | 横桁 | Ⅱ | 腐食 | 写真002,対傾構01 | | | |
| | 床版 | Ⅲ | 床版ひびわれ | 写真003,床版01 | | | |
| 下部構造 | | Ⅲ | 漏水・遊離石灰 | 写真004,下部工01 | | | |
| 支承部 | | Ⅱ | 腐食 | 写真005,支承部101 | | | |
| その他 | | Ⅲ | 漏水・滞水 | 写真006,伸縮装置02 | | | |

| 定期点検時に記録 | |
|---|---|
| Ⅲ | 床版に漏水のないひび割れが確認され、下部工に錆汁を伴う遊離石灰が確認された。損傷を監視し状況により対策を検討するのが望ましい。 |

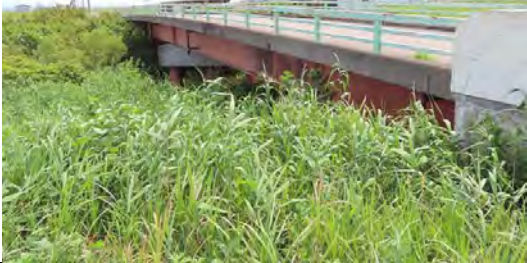
| 定期点検時に記録 | |
|---|---|
| Ⅰ | 主桁下面に僅かに鉄筋露出、主桁間(床版)から軽微な漏水が確認されたが、機能上の問題はない。支承に変形あるがパット型ゴム沓のため桁の傾きや転倒には発展しない。 |

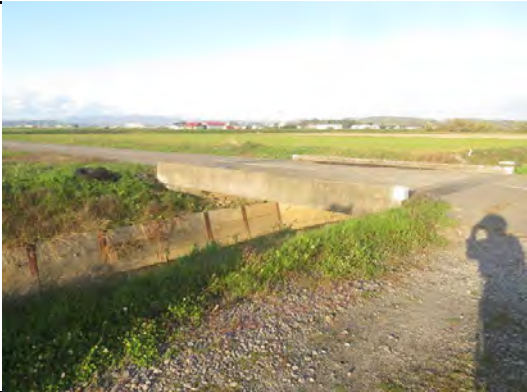
| Ⅰ | 下部工に剥離があるが機能上の問題はない。 |

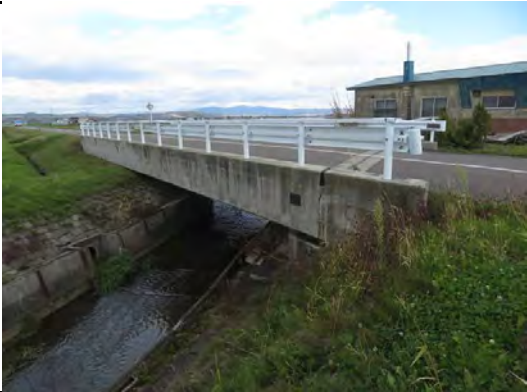
| 部材名 | 判定区分<br>(Ⅰ～Ⅳ) | 変状の種類<br>(Ⅱ以上の場合に記載) | 備考(写真番号、<br>位置等が分かる<br>ように記載) | 応急措置後の<br>判定区分 | 応急措置内容 | 応急措置及び<br>判定実施年月日 |
|---|---|---|---|---|---|---|
| 下部構造 | Ⅱ | ひびわれ | 写真004,下部工01 | | | |
| その他 | Ⅱ | うき・剥離・鉄筋露出 | 写真006,地覆02 | | | |

橋台にひびわれ、地覆に剥離・鉄筋露出が確認されたが、進行状況に応じて監視や対策を検討するのが望ましい。

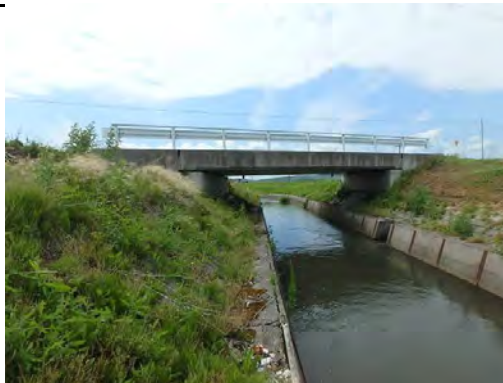
| (判定区分) | (所見等) |
|---|---|
| Ⅰ | 間詰め床版に遊離石灰および橋台に車両衝突による鉄筋露出が確認されたが、損傷が軽微であることから定期点検による経過観察とする。 |

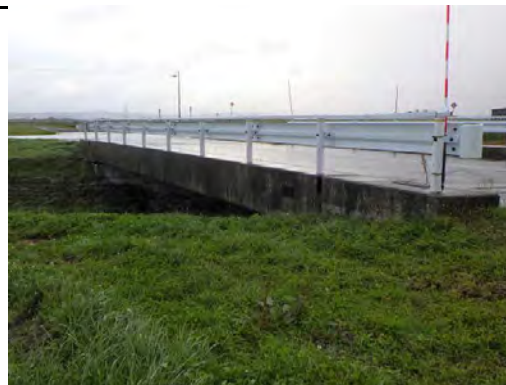
| 部材名 | 判定区分<br>(Ⅰ～Ⅳ) | 変状の種類<br>(Ⅱ以上の場合に<br>記載) | 備考(写真番号、<br>位置等が分かる<br>ように記載) | 応急措置後の<br>判定区分 | 応急措置内容 | 応急措置及び<br>判定実施年月日 |
|---|---|---|---|---|---|---|
| 下部構造 | Ⅱ | うき・剥離・鉄筋露出 | 写真004,下部工02 | | | |

間詰め遊離石灰は軽微であり、点検による経過観察とする。橋台に浮きやひび割れがあり、進行に応じ監視や対策検討が望ましい。

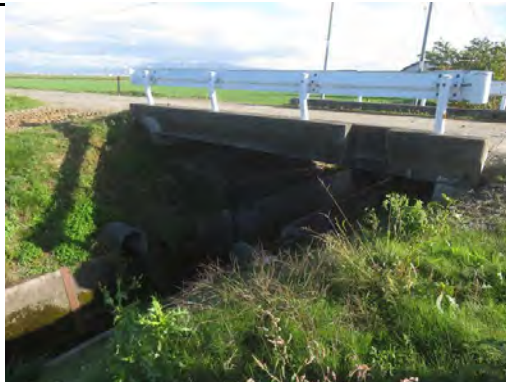
| 部材名 | | 判定区分<br>(Ⅰ～Ⅳ) | 変状の種類<br>(Ⅱ以上の場合に記載) | 備考(写真番号、<br>位置等が分かる<br>ように記載) | 応急措置後の<br>判定区分 | 応急措置内容 | 応急措置及び<br>判定実施年月日 |
|---|---|---|---|---|---|---|---|
| | 床版 | Ⅱ | 漏水・遊離石灰 | 写真003,床版03 | | | |
| その他 | | Ⅱ | 漏水・滞水 | 写真006,伸縮装置01 | | | |

| (判定区分) | (所見等) |
|---|---|
| Ⅱ | 床版の遊離石灰は、経過監視し進行により対策検討が望ましい。伸縮装置の漏水は、監視し進行に応じて対策検討するのが望ましい。 |

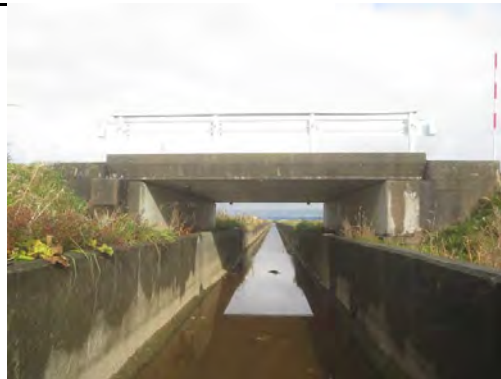
| 部材名 | 判定区分<br>(Ⅰ～Ⅳ) | 変状の種類<br>(Ⅱ以上の場合<br>に記載) | 備考(写真番号、<br>位置等が分かる<br>ように記載) | 応急措置後の<br>判定区分 | 応急措置内容 | 応急措置及び<br>判定実施年月日 |
|---|---|---|---|---|---|---|
| 主桁 | Ⅱ | 腐食 | 写真001,主桁01 | | | |
| 横桁 | Ⅱ | 腐食 | 写真002,対傾構01 | | | |
| 床版 | Ⅲ | 床版ひびわれ | 写真003,床版01 | | | |
| 下部構造 | Ⅲ | 漏水・遊離石灰 | 写真004,下部工02 | | | |
| その他 | Ⅲ | 漏水・滞水 | 写真006,伸縮装置01 | | | |

| (判定区分) | (所見等) |
|---|---|
| Ⅲ | 鋼桁の塗装劣化が進行し、支承も全体的に腐食が進行、一部支承下面に空隙が見られる。床版には二方向ひび割れが発生している。A2橋台はひび割れや広範囲な浮き、錆汁がある。損傷進行を監視し対策を検討するのが望ましい。 |

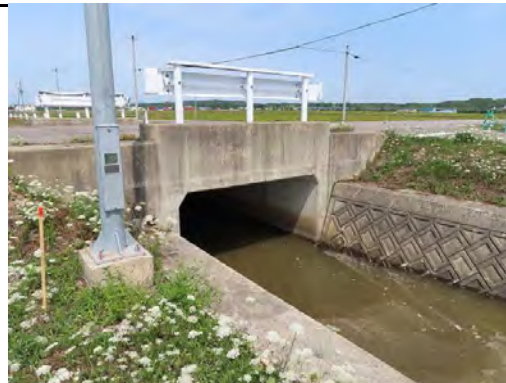
| 部材名 | 判定区分<br>(Ⅰ～Ⅳ) | 変状の種類<br>(Ⅱ以上の場合に記載) | 備考(写真番号、<br>位置等が分かる<br>ように記載) | 応急措置後の<br>判定区分 | 応急措置内容 | 応急措置及び<br>判定実施年月日 |
|---|---|---|---|---|---|---|
| 床版 | Ⅱ | 床版ひびわれ | 写真003,床版02 | | | |

2018、2019年度補修施工済み。床版に0.1mmのひび割れがあるが、漏水・遊離石灰等なく軽微なため経過観察とする。

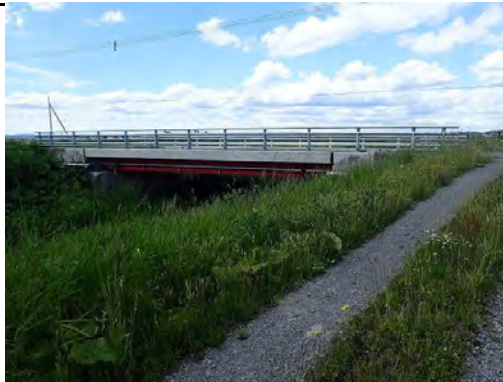
| 上部構造 | 主桁 | Ⅱ | 漏水・遊離石灰 | 写真001,主桁01 | | | |
| 下部構造 | | Ⅱ | ひびわれ | 写真004,下部工02 | | | |

| Ⅱ | 主桁に漏水、下部工にひびわれ及び剥離が確認されたが、進行に応じて監視や対策を検討するのが望ましい。舗装の段差は、維持作業等により対応するのが望ましい。 |

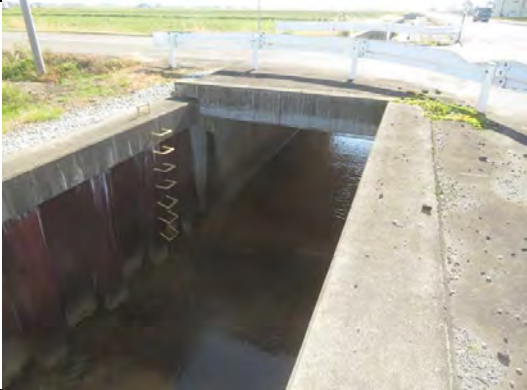
| 定期点検時に記録 | |
|---|---|
| Ⅰ | 健全であるが、次回点検時下部工ひび割れに注意する。 |

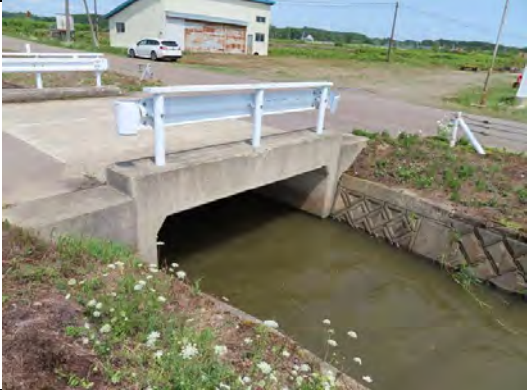
| 定期点検時に記録 | | | | | 応急措置後に記録 | | |
|---|---|---|---|---|---|---|---|
| 上部構造 | 主桁 | Ⅱ | ひびわれ | 写真001,主桁01 | | | |
| その他 | | Ⅱ | うき・剥離・鉄筋露出 | 写真006,地覆01 | | | |

| 定期点検時に記録 | |
|---|---|
| Ⅱ | 主桁の鉄筋露出は、監視し進行により対策検討するのがよい。下部工のひびわれは、損傷が軽微であることから経過観察とする。 |

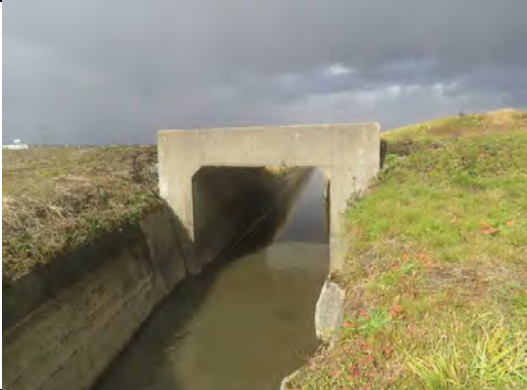
| (判定区分) | (所見等) |
|---|---|
| Ⅰ | 下部工(側壁)にすり減りが確認されたが、損傷が軽微であることから定期点検による経過観察とする。 |

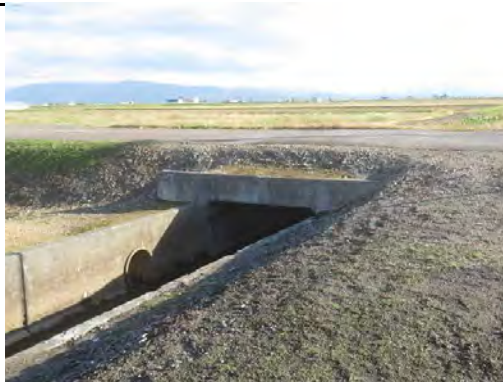
| 部材名 | | 判定区分<br>(Ⅰ～Ⅳ) | 変状の種類<br>(Ⅱ以上の場合<br>に記載) | 備考(写真番号、<br>位置等が分かる<br>ように記載) | 応急措置後の<br>判定区分 | 応急措置内容 | 応急措置及び<br>判定実施年月日 |
|---|---|---|---|---|---|---|---|
| 上部構造 | 主桁 | Ⅱ | 腐食 | 写真001,主桁01 | | | |
| | 横桁 | Ⅱ | 防食機能の劣化 | 写真002,対傾構01 | | | |
| | 床版 | Ⅱ | 床版ひびわれ | 写真003,床版01 | | | |
| 支承部 | | Ⅱ | 腐食 | 写真005,支承部102 | | | |
| その他 | | Ⅱ | 漏水・滞水 | 写真006,伸縮装置01 | | | |

| (判定区分) | (所見等) |
|---|---|
| Ⅱ | 床版にひび割れ、鋼桁の塗膜劣化、支承の一部に板厚減少があるため、経過を監視し進行に応じ対策検討するのが望ましい。 |

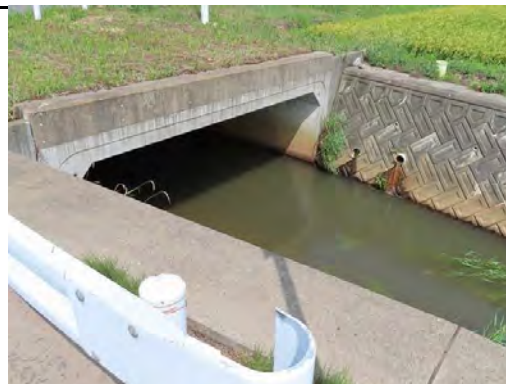
主桁(頂版)にひび割れ及び剥離、下部工(側壁)にすり減りが確認されたが、損傷が軽微であることから定期点検による経過観察とする。

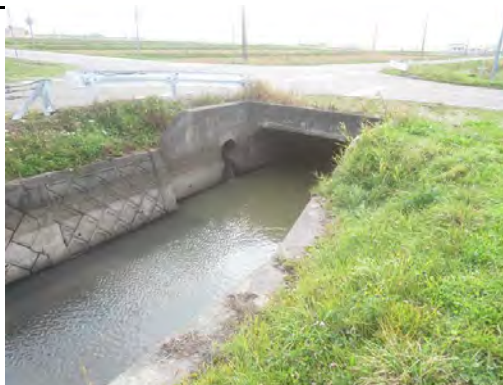
| (判定区分) | (所見等) |
|---|---|
| Ⅰ | 下部工(側壁)にすり減りが確認されたが、損傷が軽微であり経過観察とする。防護柵のボルト緩みは維持工事で対応するのがよい。 |

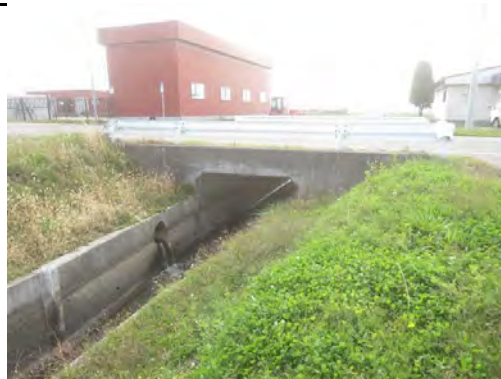
| 部材名 | 判定区分<br>(Ⅰ～Ⅳ) | 変状の種類<br>(Ⅱ以上の場合に記載) | 備考(写真番号、<br>位置等が分かる<br>ように記載) | 応急措置後の<br>判定区分 | 応急措置内容 | 応急措置及び<br>判定実施年月日 |
|---|---|---|---|---|---|---|
| 下部構造 | Ⅱ | ひびわれ | 写真004,下部工01 | | | |
| その他 | Ⅲ | 漏水・滞水 | 写真006,伸縮装置01 | | | |

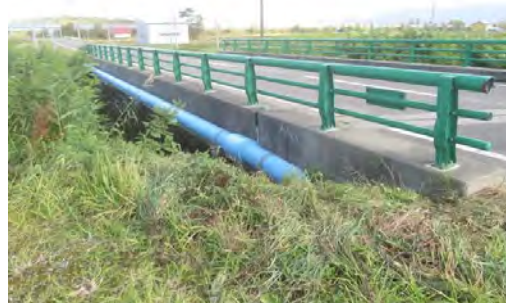
| 定期点検時に記録 | | | | | 応急措置後に記録 | | |
|---|---|---|---|---|---|---|---|
| 下部構造 | | Ⅱ | ひびわれ | 写真004,下部工01 | | | |
| その他 | | Ⅱ | 防食機能の劣化 | 写真006,高欄・防護柵02 | | | |

| 定期点検時に記録 | |
|---|---|
| Ⅱ | 下部工(側壁)のひびわれは、PC部材のため進行状況に応じて監視や対策を検討するのがよい。 |

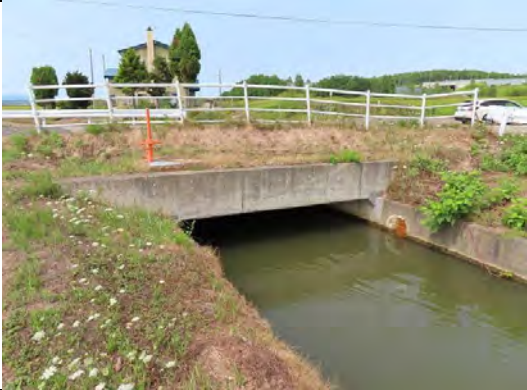
| 定期点検時に記録 | |
|---|---|
| Ⅰ | 2017年度補修工事済みのため損傷無し。 |

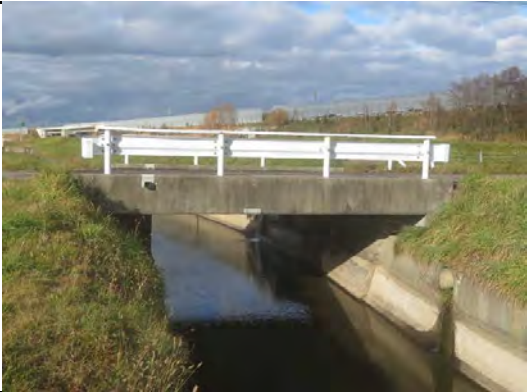
| 部材名 | 判定区分<br>(Ⅰ～Ⅳ) | 変状の種類<br>(Ⅱ以上の場合に記載) | 備考(写真番号、<br>位置等が分かる<br>ように記載) | 応急措置後の<br>判定区分 | 応急措置内容 | 応急措置及び<br>判定実施年月日 |
|---|---|---|---|---|---|---|
| その他 | Ⅱ | 破断 | 写真006,高欄・防護柵02 | | | |

下部工に軽微なひびわれ・欠損があるが、主構造は健全である。地覆等に軽微な損傷、防護柵に破断がある。

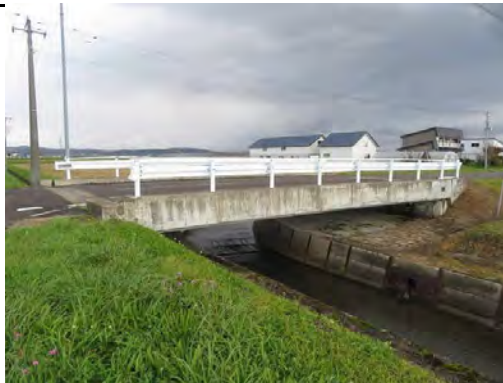
2018年度補修工事済み。橋台のひび割れ補修箇所の一部に隙間があるが、補修材は注入されているため問題無しと判断する。

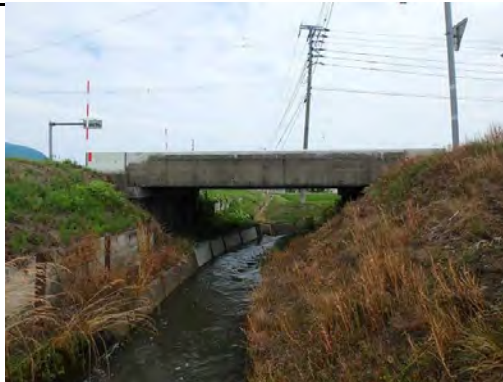
| 部材名 | 判定区分<br>(Ⅰ～Ⅳ) | 変状の種類<br>(Ⅱ以上の場合に記載) | 備考(写真番号、<br>位置等が分かる<br>ように記載) | 応急措置後の<br>判定区分 | 応急措置内容 | 応急措置及び<br>判定実施年月日 |
|---|---|---|---|---|---|---|
| その他 | Ⅱ | 変形・欠損 | 写真006,高欄・防護柵01 | | | |

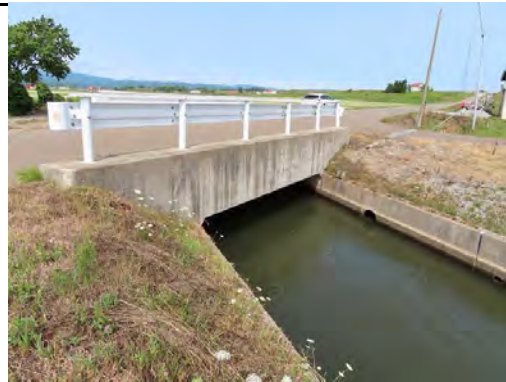
| 部材名 | 判定区分<br>(Ⅰ～Ⅳ) | 変状の種類<br>(Ⅱ以上の場合<br>に記載) | 備考(写真番号、<br>位置等が分かる<br>ように記載) | 応急措置後の<br>判定区分 | 応急措置内容 | 応急措置及び<br>判定実施年月日 |
|---|---|---|---|---|---|---|
| 主桁 | Ⅱ | 腐食 | 写真001,主桁01 | | | |
| 横桁 | Ⅱ | 腐食 | 写真002,対傾構02 | | | |
| 床版 | Ⅱ | 床版ひびわれ | 写真003,床版02 | | | |
| 下部構造 | Ⅱ | うき・剥離・鉄筋露出 | 写真004,下部工01 | | | |
| その他 | Ⅱ | 漏水・滞水 | 写真006,伸縮装置02 | | | |

床版に乾燥収縮が原因と思われる二方向ひび割れあるが、非合成桁であり構造上の問題は無い。ただし、損傷進行を監視するのが良い。

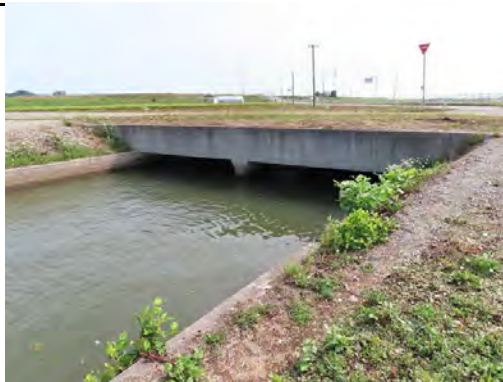
| 部材名 | 判定区分<br>(Ⅰ～Ⅳ) | 変状の種類<br>(Ⅱ以上の場合に記載) | 備考(写真番号、<br>位置等が分かる<br>ように記載) | 応急措置後の<br>判定区分 | 応急措置内容 | 応急措置及び<br>判定実施年月日 |
|---|---|---|---|---|---|---|
| 上部構造 | Ⅱ | 漏水・遊離石灰 | 写真001,主桁01 | | | |
| 下部構造 | Ⅱ | ひびわれ | 写真004,下部工01 | | | |

| (判定区分) | (所見等) |
|---|---|
| Ⅱ | 主桁(頂版)打ち継ぎ部に錆汁混じり遊離石灰が確認され、下部工(側壁)にひび割れが確認された。機能上に問題が無いが、進行を監視するのが良い。 |

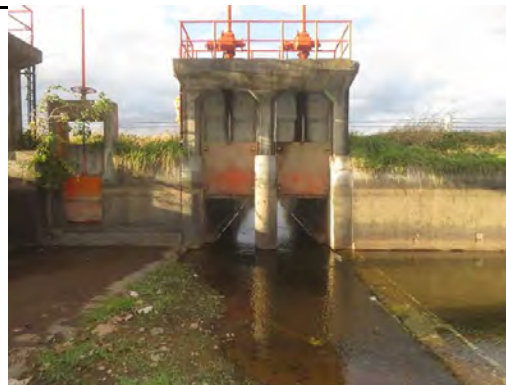
| 部材名 | 判定区分<br>(Ⅰ～Ⅳ) | 変状の種類<br>(Ⅱ以上の場合に記載) | 備考(写真番号、<br>位置等が分かる<br>ように記載) | 応急措置後の<br>判定区分 | 応急措置内容 | 応急措置及び<br>判定実施年月日 |
|---|---|---|---|---|---|---|
| 下部構造 | Ⅱ | ひびわれ | 写真004,下部工02 | | | |
| その他 | Ⅱ | 漏水・滞水 | 写真006,伸縮装置01 | | | |

下部工のひびわれ・剥離および伸縮装置、防護柵等は、将来的には部材交換等の補修検討をするのが望ましい。

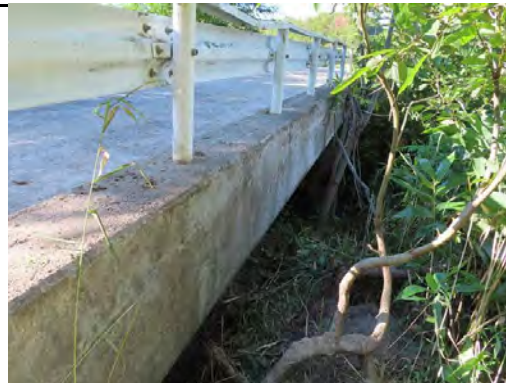
| 部材名 | 判定区分<br>(Ⅰ～Ⅳ) | 変状の種類<br>(Ⅱ以上の場合に記載) | 備考(写真番号、<br>位置等が分かる<br>ように記載) | 応急措置後の<br>判定区分 | 応急措置内容 | 応急措置及び<br>判定実施年月日 |
|---|---|---|---|---|---|---|
| 床版 | Ⅲ | 漏水・遊離石灰 | 写真003,床版01 | | | |
| 下部構造 | Ⅱ | ひびわれ | 写真004,下部工01 | | | |
| その他 | Ⅲ | 漏水・滞水 | 写真006,伸縮装置02 | | | |

| (判定区分) | (所見等) |
|---|---|
| Ⅲ | 間詰め床版から錆汁混じり遊離石灰、橋台に遊離石灰を伴うひび割れ、伸縮装置から漏水が確認された。損傷を監視し補修を検討するのが望ましい。 |

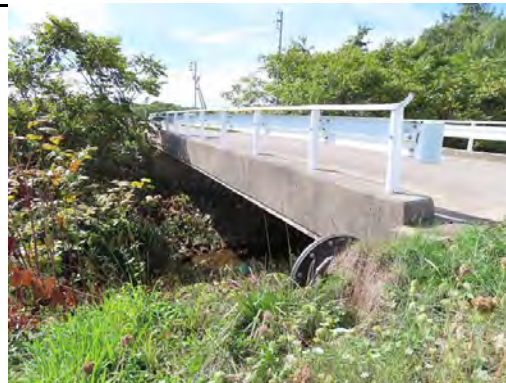
| 部材名 | 判定区分<br>(Ⅰ～Ⅳ) | 変状の種類<br>(Ⅱ以上の場合に<br>記載) | 備考(写真番号、<br>位置等が分かる<br>ように記載) | 応急措置後の<br>判定区分 | 応急措置内容 | 応急措置及び<br>判定実施年月日 |
|---|---|---|---|---|---|---|
| 上部構造 | Ⅱ | うき・剥離・鉄筋露出 | 写真001,主桁11 | | | |
| 床版 | Ⅱ | 漏水・遊離石灰 | 写真003,床版01 | | | |
| 下部構造 | Ⅱ | ひびわれ | 写真004,下部工01 | | | |
| その他 | Ⅲ | 漏水・滞水 | 写真006,伸縮装置01 | | | |

| (判定区分) | (所見等) |
|---|---|
| Ⅱ | 伸縮装置の漏水は、進行に応じて監視や対策検討が望ましい。その他の損傷についても、進行に応じて対策を検討するのが望ましい。 |

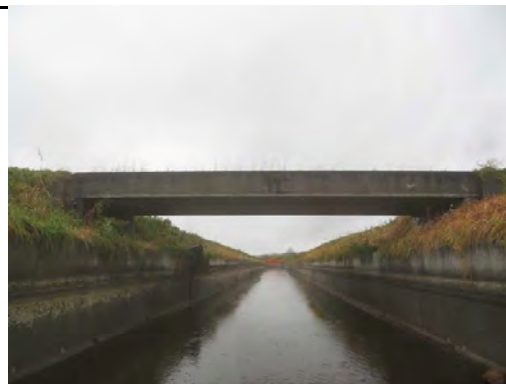
| 部材名 | 判定区分<br>(Ⅰ～Ⅳ) | 変状の種類<br>(Ⅱ以上の場合に記載) | 備考(写真番号、<br>位置等が分かる<br>ように記載) | 応急措置後の<br>判定区分 | 応急措置内容 | 応急措置及び<br>判定実施年月日 |
|---|---|---|---|---|---|---|
| 下部構造 | Ⅱ | ひびわれ | 写真004,下部工01 | | | |

下部工(側壁)のひびわれは、PC部材のため進行に応じて監視や対策を検討するのが望ましい。

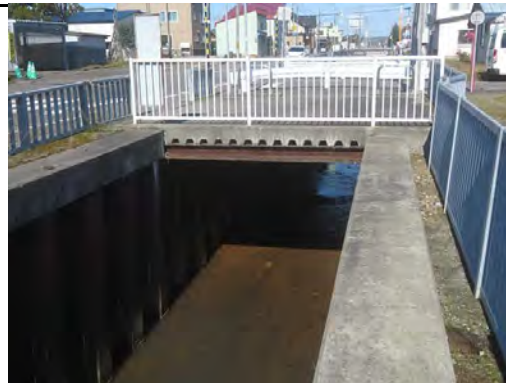
| 部材名 | 判定区分<br>(Ⅰ～Ⅳ) | 変状の種類<br>(Ⅱ以上の場合に記載) | 備考(写真番号、<br>位置等が分かる<br>ように記載) | 応急措置後の<br>判定区分 | 応急措置内容 | 応急措置及び<br>判定実施年月日 |
|---|---|---|---|---|---|---|
| 上部構造 | Ⅱ | ひびわれ | 写真001,主桁01 | | | |
| 下部構造 | Ⅱ | ひびわれ | 写真004,下部工01 | | | |

| (判定区分) | (所見等) |
|---|---|
| Ⅱ | 主桁(頂版)・下部工(側壁)のひびわれは、PC部材のため進行に応じて監視や対策を検討するのが望ましい。舗装は維持工事で対応するのが望ましい。 |

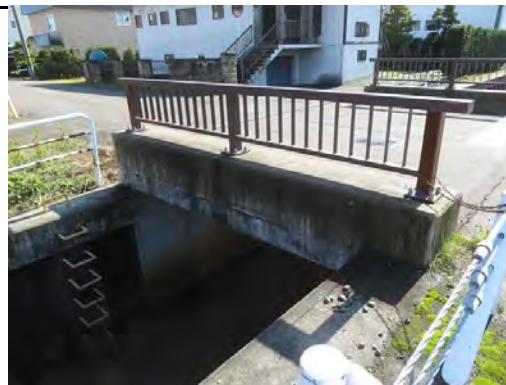
| (判定区分) | (所見等) |
|---|---|
| Ⅰ | 健全であるが、舗装の段差・ひび割れは維持管理による補修が望ましい。次回点検時に下部工剥離(すり減り)に注意する。 |

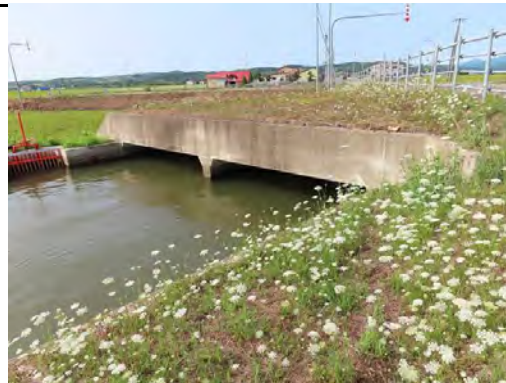
| 上部構造 | 主桁 | Ⅱ | ひびわれ | 写真001,主桁01 | | |
| 下部構造 | | Ⅱ | ひびわれ | 写真004,下部工01 | | |

| Ⅱ | 主桁(頂版)にひびわれ、下部工(側壁)に遊離石灰が確認されたが、進行に応じて監視や対策を検討するのが望ましい。 |

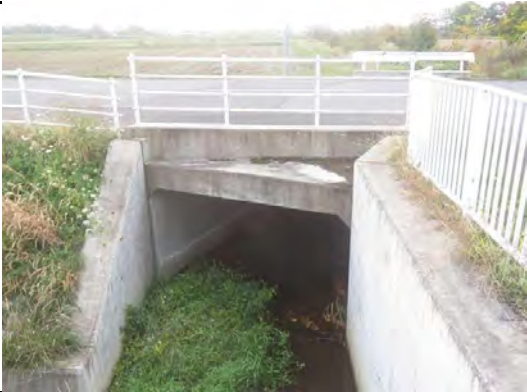
| 部材名 | 判定区分<br>(Ⅰ～Ⅳ) | 変状の種類<br>(Ⅱ以上の場合に記載) | 備考(写真番号、<br>位置等が分かる<br>ように記載) | 応急措置後の<br>判定区分 | 応急措置内容 | 応急措置及び<br>判定実施年月日 |
|---|---|---|---|---|---|---|
| 支承部 | Ⅱ | 腐食 | 写真005,支承部104 | | | |
| その他 | Ⅱ | 腐食 | 写真006,排水装置01 | | | |

| (判定区分) | (所見等) |
|---|---|
| Ⅱ | 床版および下部工橋台に乾燥収縮によるひび割れがわずかに確認されたが、構造上に問題がなく損傷が軽微なため、経過観察とする。 |
