秩父別町 橋梁個別施設計画

令和 4 年 9 月

(令和 8 年 3 月 1-2 改定)

秩父別町 建設課

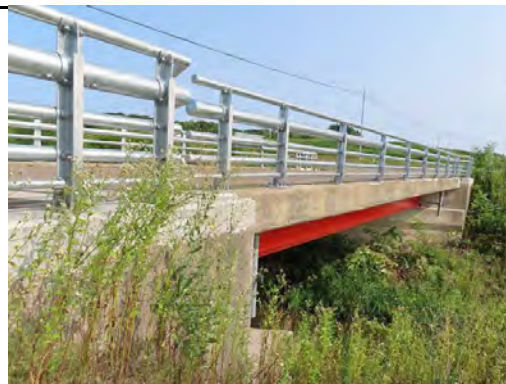
起点

2020年補修工事実施済み。A1橋台漏水部は補修済みだが、若干漏水が見られる。次回点検注意する。

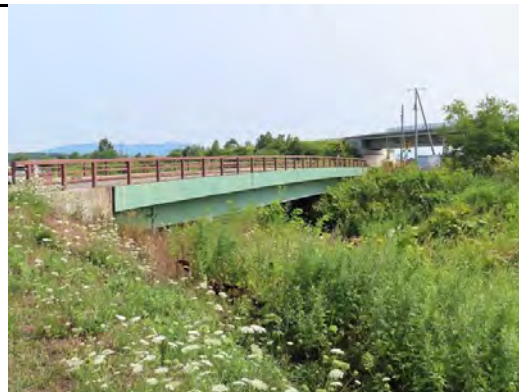
起点

| 部材名 | | 判定区分 (Ⅰ～Ⅳ) | 変状の種類 (Ⅱ以上の場合に記載) | 備考(写真番号、 位置等が分かる ように記載) | 応急措置後の 判定区分 | 応急措置内容 | 応急措置及び 判定実施年月日 |
|---|---|---|---|---|---|---|---|
| 下部構造 | | Ⅱ | 漏水・遊離石灰 | 写真004,下部工01 | | | |
| その他 | | Ⅱ | 腐食 | 写真006,排水装置01 | | | |

| Ⅱ | 鋼桁は局部的に錆があるものの健全である。A1橋台に錆汁を伴う遊離石灰が確認されたが、局部的であり機能上に問題はないため、損傷進行を監視するのが良い。 |

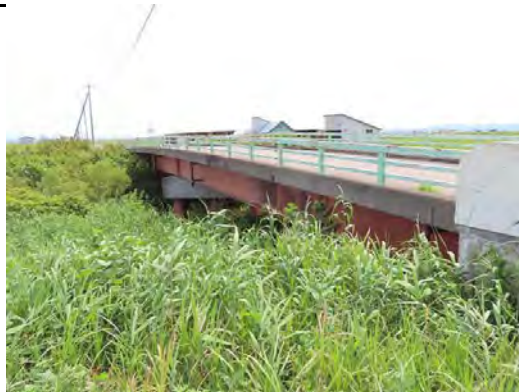
起点

| 部材名 | | 判定区分 (Ⅰ～Ⅳ) | 変状の種類 (Ⅱ以上の場合に記載) | 備考(写真番号、 位置等が分かる ように記載) | 応急措置後の 判定区分 | 応急措置内容 | 応急措置及び 判定実施年月日 |
|---|---|---|---|---|---|---|---|
| 上部構造 | 主桁 | Ⅱ | 腐食 | 写真001,主桁02 | | | |
| | 横桁 | Ⅱ | 腐食 | 写真002,対傾構01 | | | |
| | 床版 | Ⅲ | 床版ひびわれ | 写真003,床版01 | | | |
| 下部構造 | | Ⅲ | 漏水・遊離石灰 | 写真004,下部工01 | | | |
| 支承部 | | Ⅱ | 腐食 | 写真005,支承部101 | | | |
| その他 | | Ⅲ | 漏水・滞水 | 写真006,伸縮装置02 | | | |

| (判定区分) | (所見等) |
|---|---|
| Ⅲ | 床版に漏水のないひび割れが確認され、下部工に錆汁を伴う遊離石灰が確認された。損傷を監視し状況により対策を検討するのが望ましい。 |

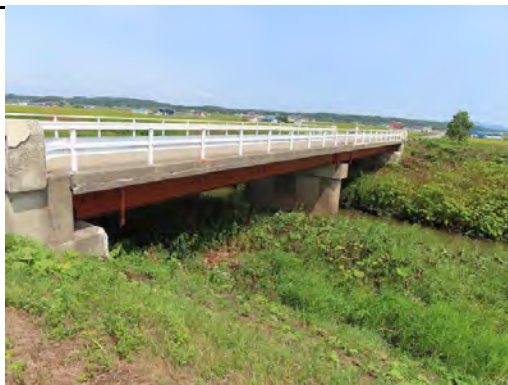
起点

| 部材名 | 判定区分 (I~IV) | 変状の種類 (II以上の場合に記載) | 備考(写真番号、 位置等が分かる ように記載) | 応急措置後の 判定区分 | 応急措置内容 | 応急措置及び 判定実施年月日 |
|---|---|---|---|---|---|---|
| 上部構造 | 主桁 | II | 腐食 | 写真001,主桁01 | | |
| | 横桁 | II | 腐食 | 写真002,対傾構01 | | |
| | 床版 | III | 床版ひびわれ | 写真003,床版01 | | |
| 下部構造 | III | 漏水・遊離石灰 | 写真004,下部工02 | | | |
| その他 | III | 漏水・滞水 | 写真006,伸縮装置01 | | | |

| III | 鋼桁の塗装劣化が進行し、支承も全体的に腐食が進行、一部支承下面に空隙が見られる。床版には二方向ひび割れが発生している。A2橋台はひび割れや広範囲な浮き、錆汁がある。損傷進行を監視し対策を検討するのが望ましい。 |

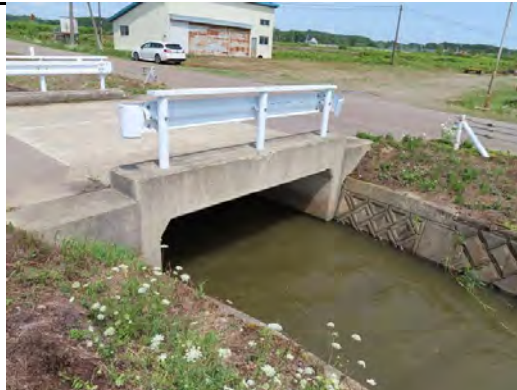
起点

| (判定区分) | (所見等) |
|---|---|
| I | 健全であるが、次回点検時下部工ひび割れに注意する。 |

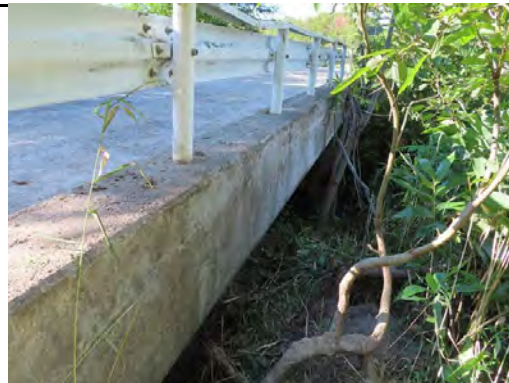
起点

| 部材名 | 判定区分 (I~IV) | 変状の種類 (II以上の場合に記載) | 備考(写真番号、 位置等が分かる ように記載) | 応急措置後の 判定区分 | 応急措置内容 | 応急措置及び 判定実施年月日 |
|---|---|---|---|---|---|---|
| 上部構造 | 主桁 | II | うき・剥離・鉄筋露出 | 写真001,主桁01 | | |
| | 床版 | III | 漏水・遊離石灰 | 写真003,床版02 | | |
| 下部構造 | II | うき・剥離・鉄筋露出 | 写真004,下部工02 | | | |
| その他 | III | 漏水・滞水 | 写真006,伸縮装置01 | | | |

III 間詰め床版に錆汁混じり遊離石灰、主桁(G1)とA2橋台は鉄筋露出、伸縮装置の漏水が見られる。損傷進行を監視し対策を検討するのが望ましい。

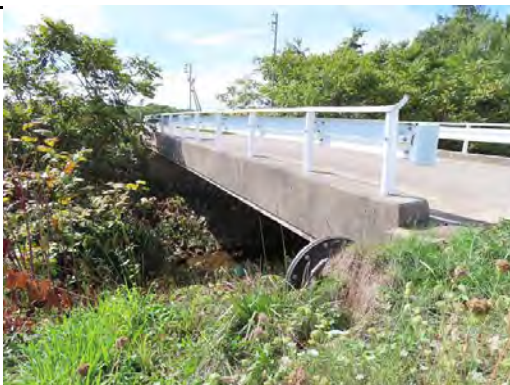
起点

| 部材名 | 判定区分 (I~IV) | 変状の種類 (II以上の場合に記載) | 備考(写真番号、 位置等が分かる ように記載) | 応急措置後の 判定区分 | 応急措置内容 | 応急措置及び 判定実施年月日 |
|---|---|---|---|---|---|---|
| | 床版 | III | 漏水・遊離石灰 | 写真003,床版01 | | |
| 下部構造 | II | ひびわれ | 写真004,下部工01 | | | |
| その他 | III | 漏水・滞水 | 写真006,伸縮装置02 | | | |

| III | 間詰め床版から錆汁混じり遊離石灰、橋台に遊離石灰を伴うひび割れ、伸縮装置から漏水が確認された。損傷を監視し補修を検討するのが望ましい。 |

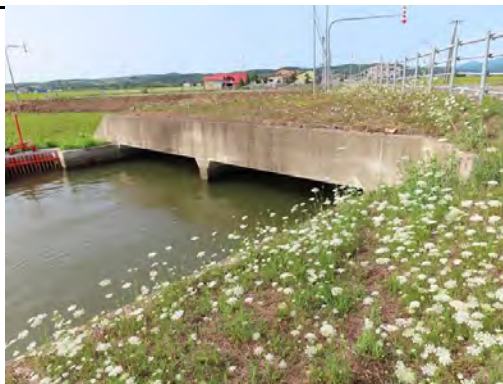
起点

健全であるが、舗装の段差・ひび割れは維持管理による補修が望ましい。次回点検時に下部工剥離(すり減り)に注意する。
